# Presentación de resultados de la mitigación del Gas Radón en Galapagar / Colonia España

## Esquema de la solución para aislar el suelo / mitigar gas radón

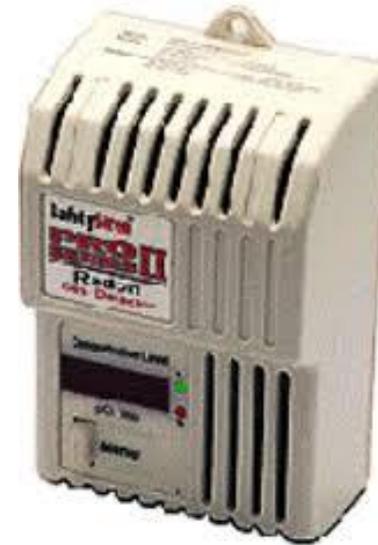
Los niveles de radón en la casa eran elevados

Safety Siren Pro 3

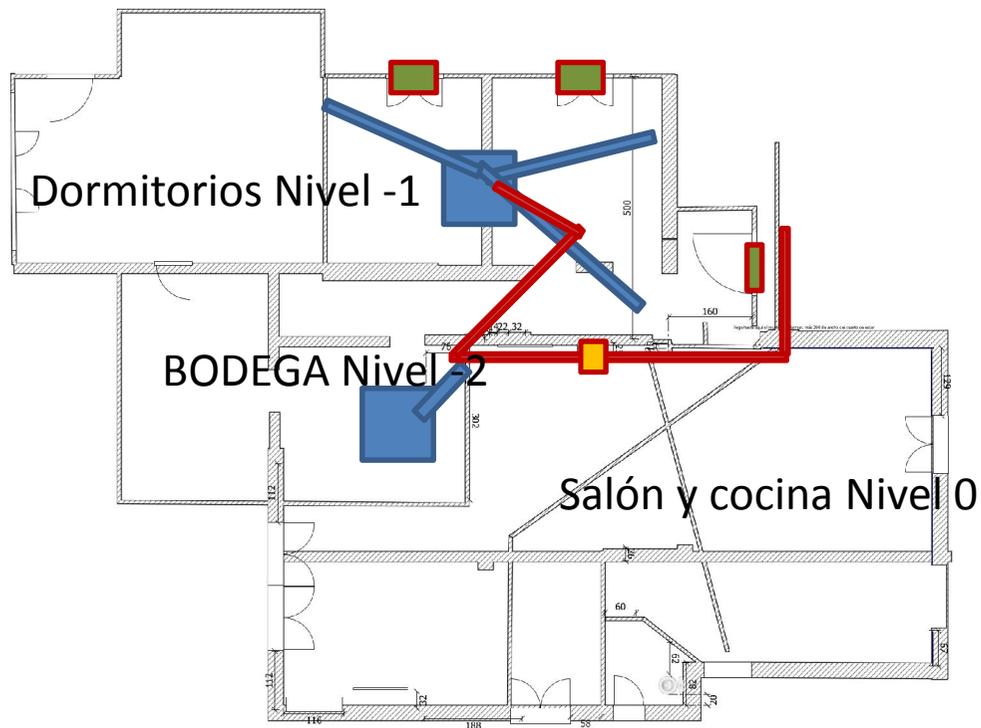
## Arquetas y evacuación del gas

Toberas de ventilación cámara de aire
-

Arqueta 1 70x70x70  
Arqueta 2 70x70x150
-

Tubo drenaje 250
-

Evacuación 110 PVC
-

Ventilador 350/125 SyP

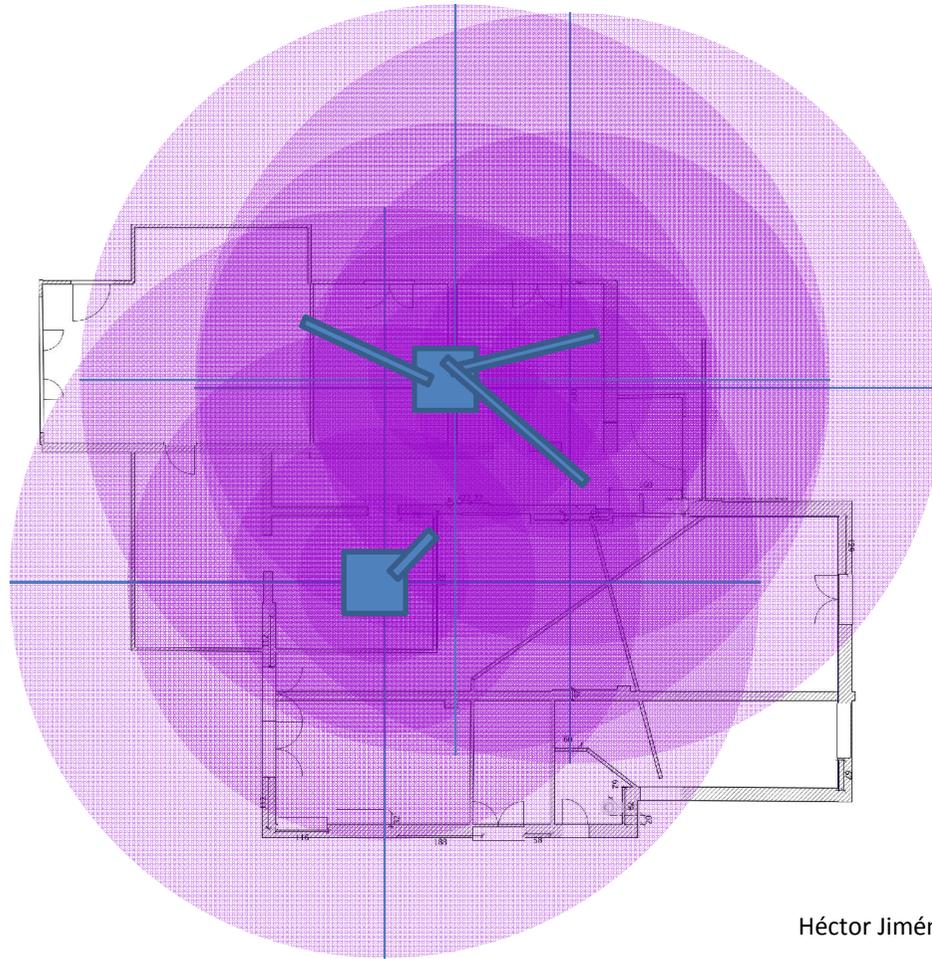
## Cobertura esperada

Aplicación teórica de un radio de 8 metros a cada arqueta.

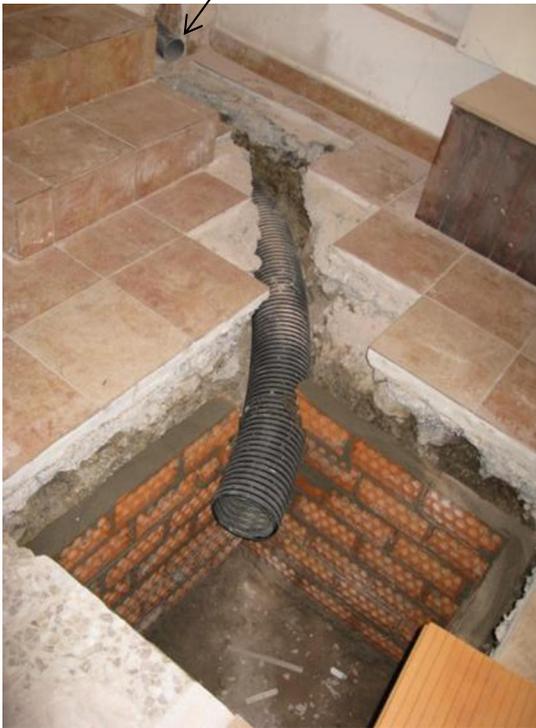
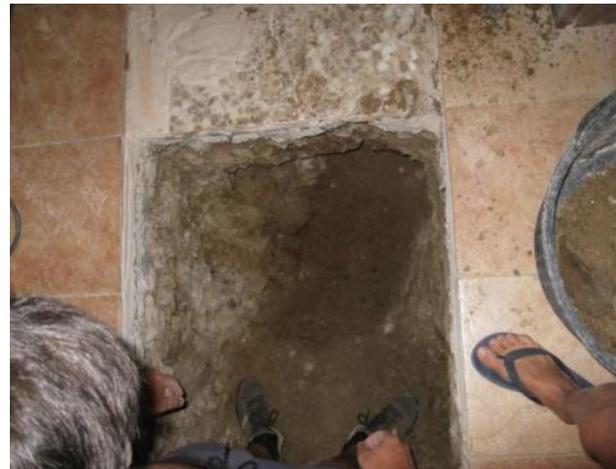
Acometida con las otras arquetas de los dormitorios

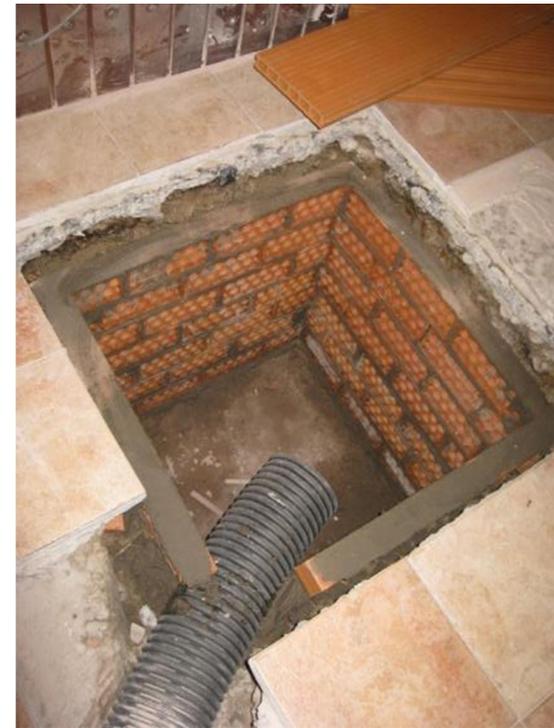
Arqueta de la bodega.  
70x70x150

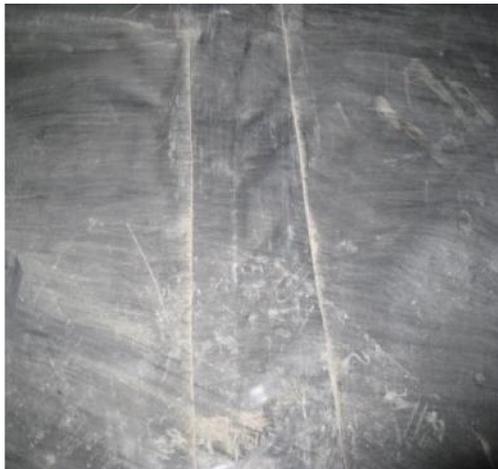
Solape entre uniones reforzadas

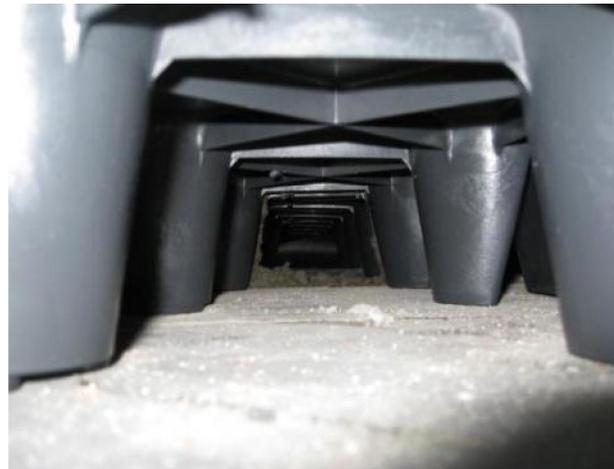
Vista dentro de la cámara de aire

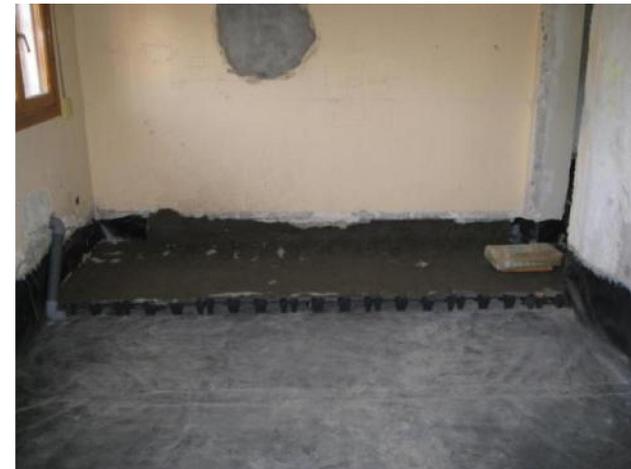
Elaboración del forzado sanitario

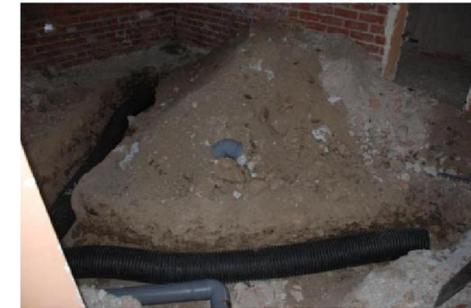
Ramificación  
dormitorio 2 hacia  
cuarto de baño y  
caldera

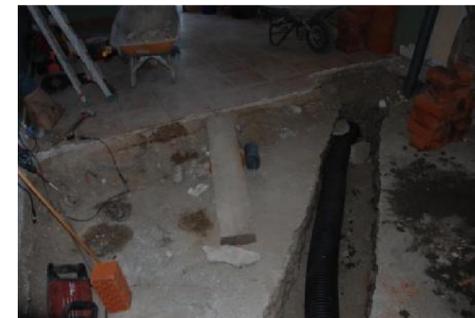
Ramificación  
dormitorio 1 hacia  
el cuarto de juegos

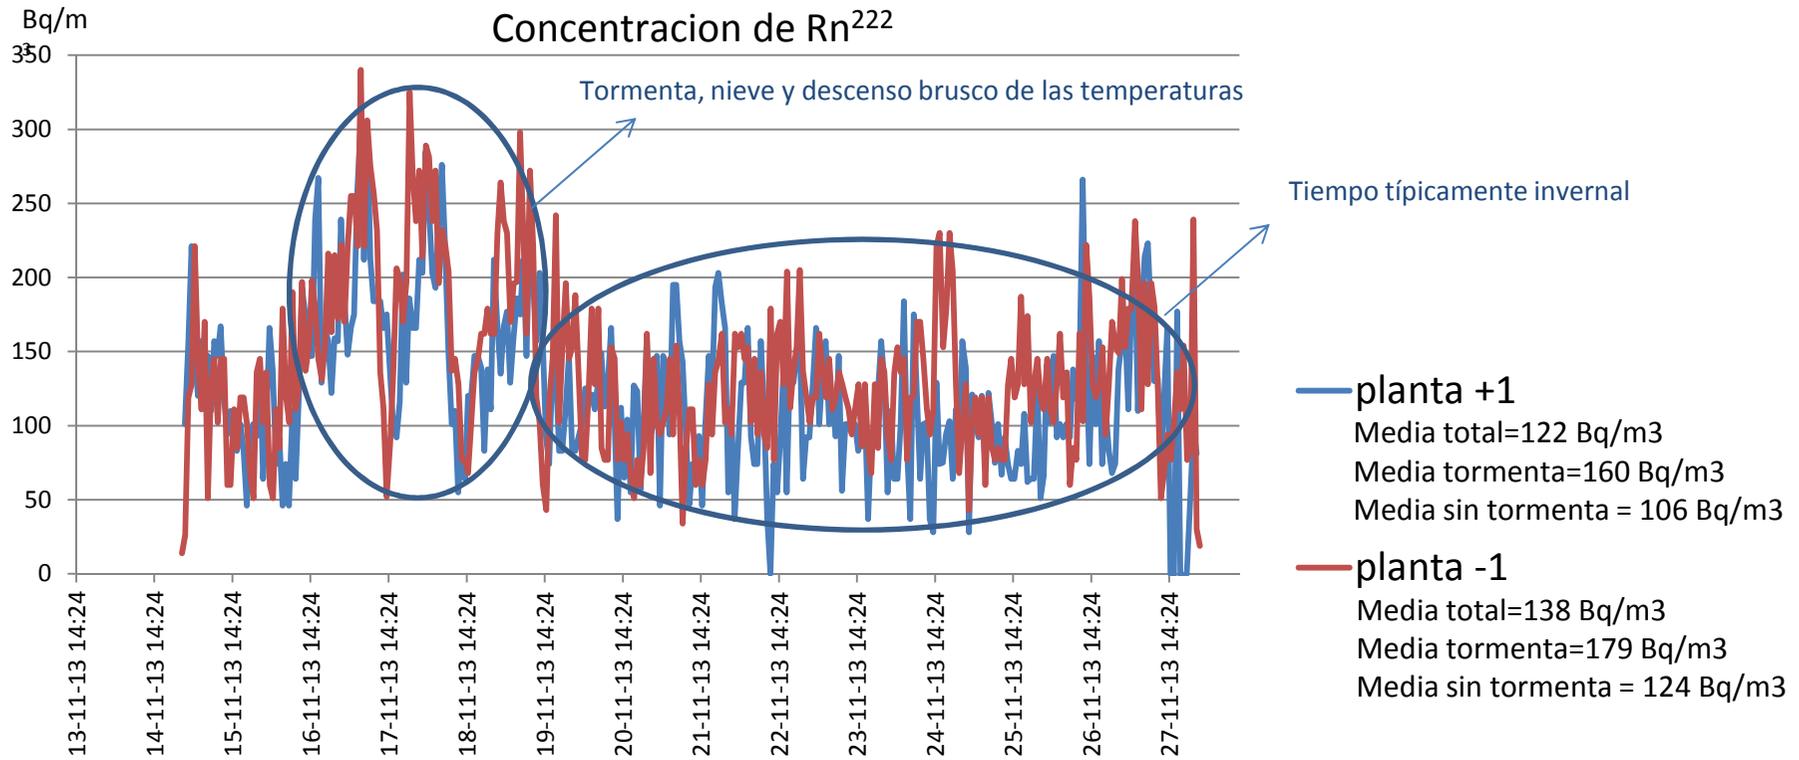
El descenso  
desestacionalizado del  
85% aprox.

Medidas con Scout 174 y Scout 826

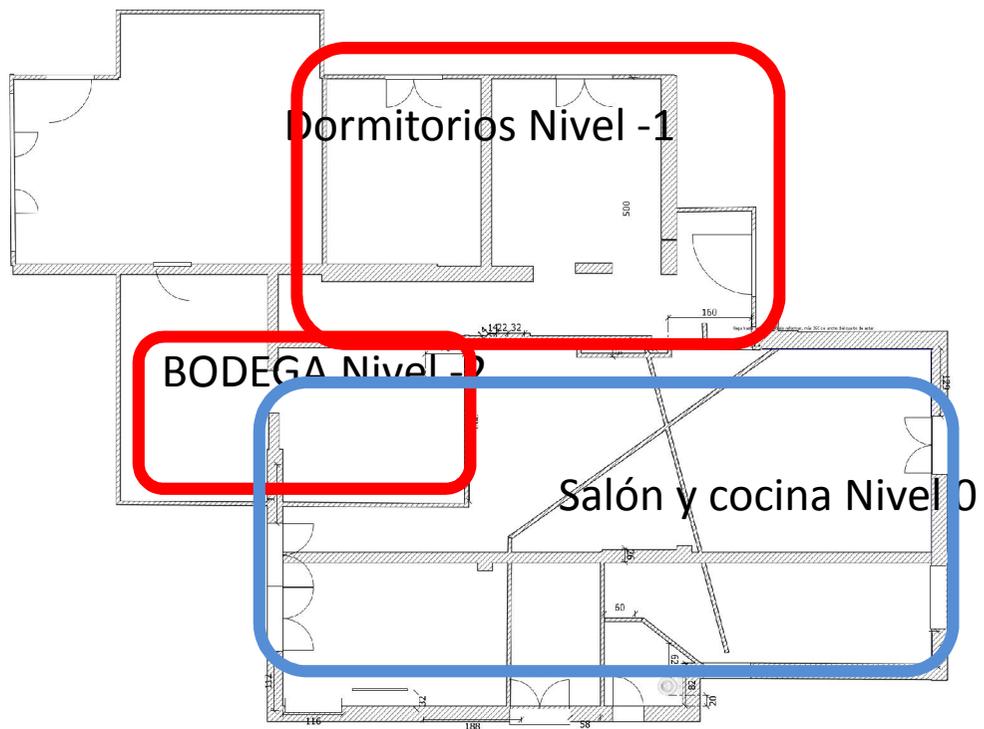
Reducción del 85% planta -1 y -2

Reducción menor en planta 0

1. Actuar sobre la planta 0.
  - Ventilar forjado sanitario mecánicamente (15w)
  - Realizar una arqueta bajo el salón. (dificultad de cimiento longitudinal en el centro)
2. Incrementar la potencia del ventilador. Dados los volúmenes irregulares de la casa, el jabre poco permeable y la eficacia de la instalación con un ventilador de 350 m<sup>3</sup>/h, se plantea usar un ventilador SyP de 500 m<sup>3</sup>/h para dar servicio a las arquetas propuestas de la planta 0.

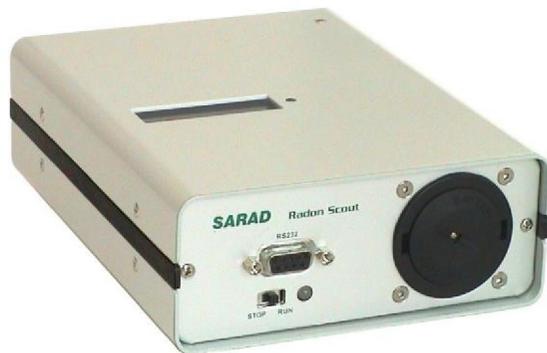
Midiendo el Scout 826, con el Canary y Safety Siren Pro 3 (=Ramón 2.2) Los promedios medidos durante estos días es que el Canary mide prácticamente igual que el scout, y el Safety Siren Pro 3 mide desde un 5% a un 15% menos.

Scout Plus 826  
Medida de referencia

Canary  
95% Scout

Safety Siren Pro 3  
90% Scout
